**Het poortgebouw van de abdij van Maagdendale te
Oudenaarde:**

Van toegangsweg tot soldatenwoning

ADEDE RAPPORT 39

Archeologisch onderzoek van het poortgebouw van de abdij van Maagdendale te Oudenaarde

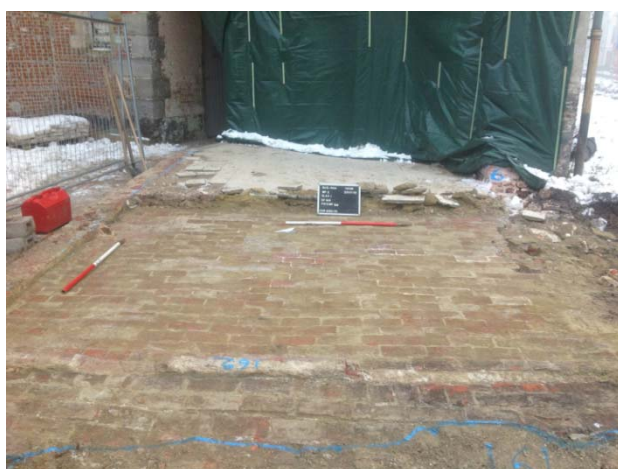
Figuur 73: vloer huis K bestaande uit dikke keramische tegels (Vlak 0)

Huis K is eerder onregelmatig trapeziumvormig, want het is tegen het poortgebouw aangebouwd (Fig. 69). In de zuidwestelijke hoek van huis I is een kalkstenen dorpel aanwezig (spoor 148). De toegang is waar te nemen zo wel in vlak 0 als in vlak 1 (spoor 160, 164). Tussen huis J en K was er een bakstenen binnenmuur met grijswitte kalkmortel in de voegen (spoor 162) aanwezig. De binnenmuur is een 1 rij breed, de stenen liggen in de breedte (spoor 153). Tegen de noordwestelijke hoek was er een terracotta afvoerput (gres) met een wanddikte van 1,5 cm dik (spoor 164) aanwezig (een latere toevoeging). Slechts een deel van het huis is onderzocht, omdat er twee meter van het bestaande gebouw een veiligheidsperimeter gold (Fig. 74).
